**INFORME FINAL  
N8806R, Czech SportCruiser  
Aeropuerto Int. del Cibao  
República Dominicana.**

**30062013**

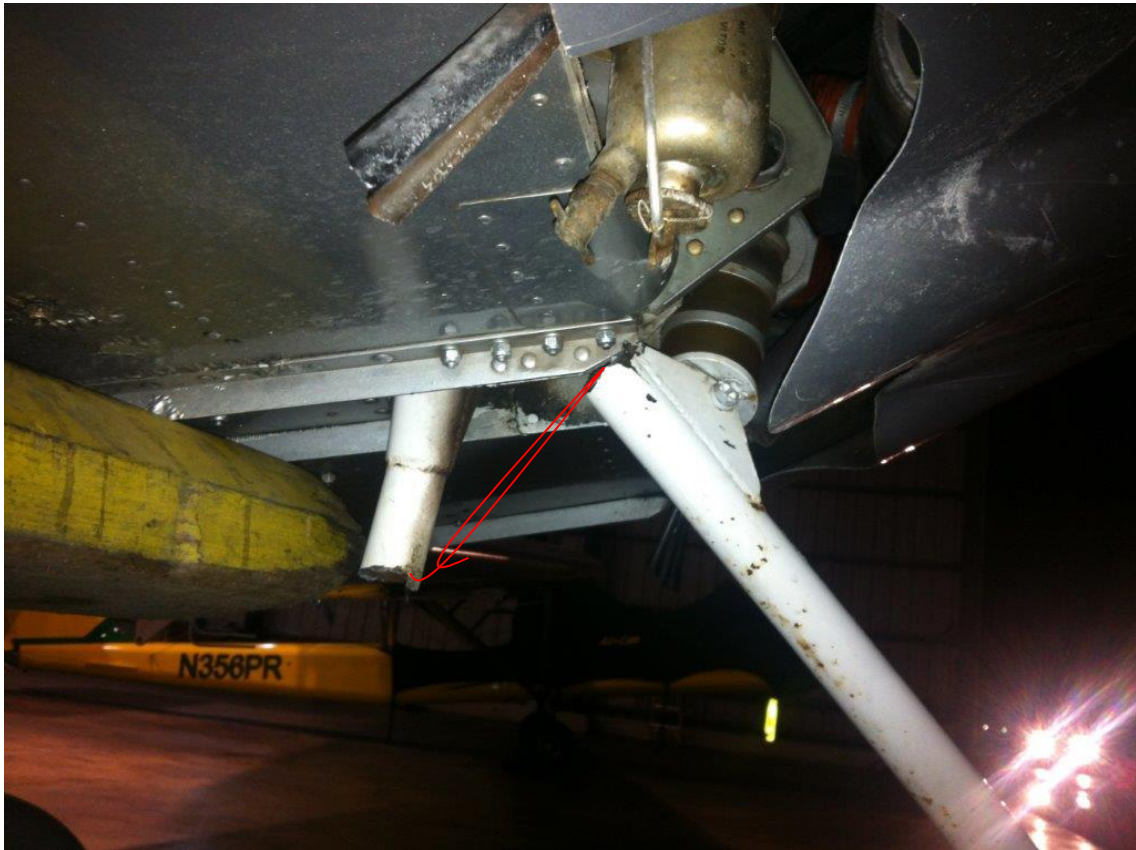
- Rotura del tubo del tren de aterrizaje de nariz.
- Rotura de una pala de la hélice.
- Laceración de la parte inferior de la nariz.

La característica de la rotura encontrada en el tubo del tren de aterrizaje de nariz evidencia una fatiga progresiva del metal, producto del estrés al que es sometido este componente en la actividad de entrenamiento que realiza normalmente esta aeronave.

*Vista de la rotura del tren.*

- Que los operadores de las aeronaves actualicen las publicaciones de los fabricantes de los diferentes productos aeronáuticos instalados en sus aeronaves, y los emitidos por las autoridades certificadoras que puedan ser afectados para fines de cumplimiento, sean recomendados u obligatorios.
- Que los talleres de mantenimiento de aeronaves, tengan actualizaciones de las publicaciones emitidas por los fabricantes de los diferentes productos aeronáuticos instalados en las aeronaves que han de recibir servicios de mantenimiento y los emitidos por las autoridades certificadoras de dichos productos, que puedan ser afectados para fines de cumplimiento, sean recomendados u obligatorios.

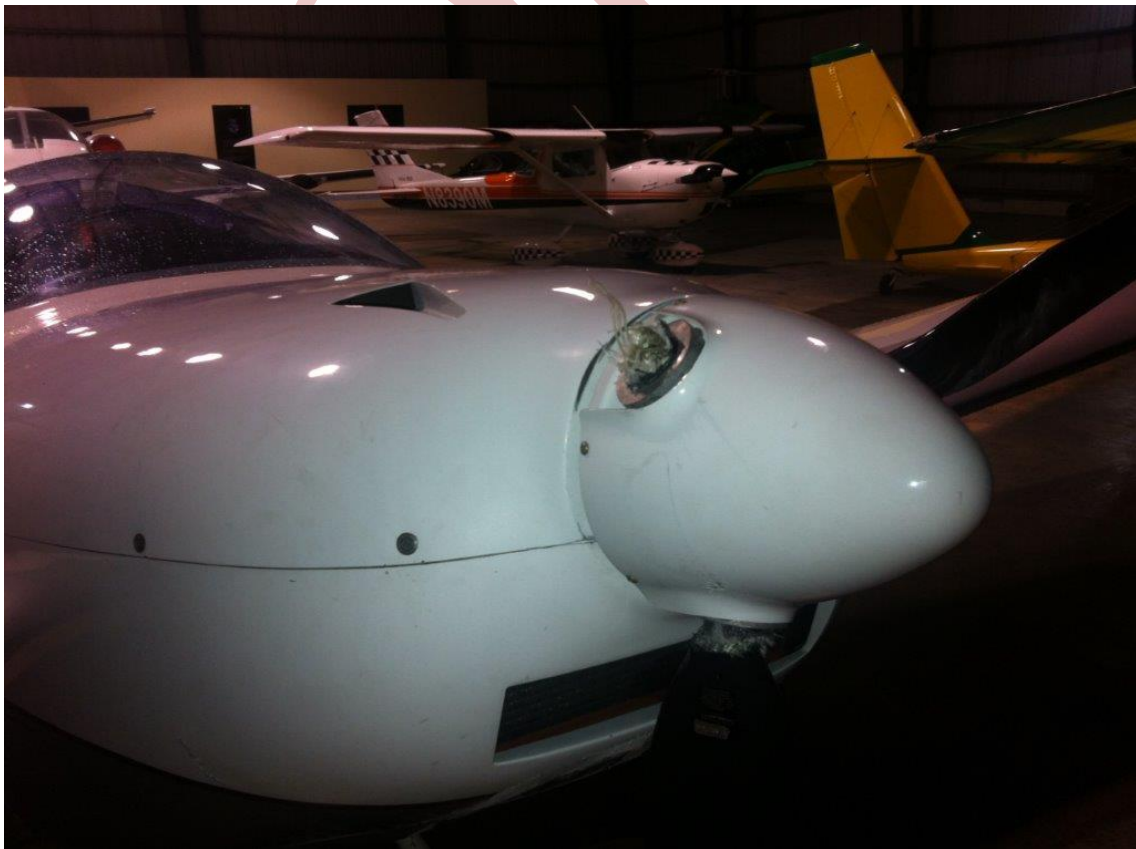
La aeronave producto de la rotura del tren de nariz, impactó la superficie de la pista al bajar la nariz ocasionando la rotura de una de las tres aspas de la hélice. No hubo desprendimiento de partes de la estructura de la aeronave.

*Nótese la rotura de una de las aspas*
