Comisión Investigadora de Accidentes de Aviación

**Informe Final
Accidente
HI923 Cessna A-188B
La Laguna, Esperanza,
Provincia Valverde, Rep. Dom.**

Informe Final CIAA 107-2020

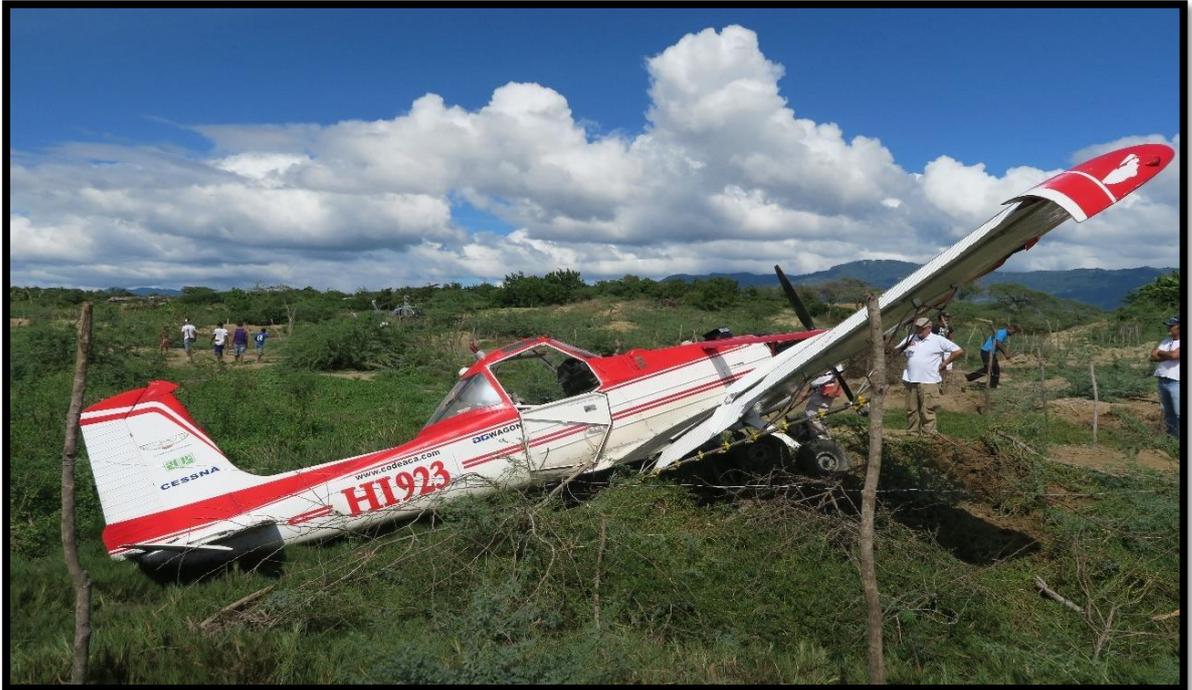
Ilustración 7. Vista de la Aeronave Post-Impacto.

Producto del impacto contra el terreno, la aeronave sufrió desprendimiento del tren principal izquierdo, ambas alas abolladas en sus bordes de ataque y de salida, estabilizador horizontal izquierdo deformado, rotura del parabrisas, abolladuras y laceraciones en la barriga de la aeronave, abolladuras en el carter del motor y el tubo de escape, abrasiones en las palas sin deformarlas, deformación en la bancada del motor, deformación y roturas de las tuberías y duchas aspersoras, llanta del patín de cola rota, golpes en la parte inferior del cowling (cubierta) del motor.

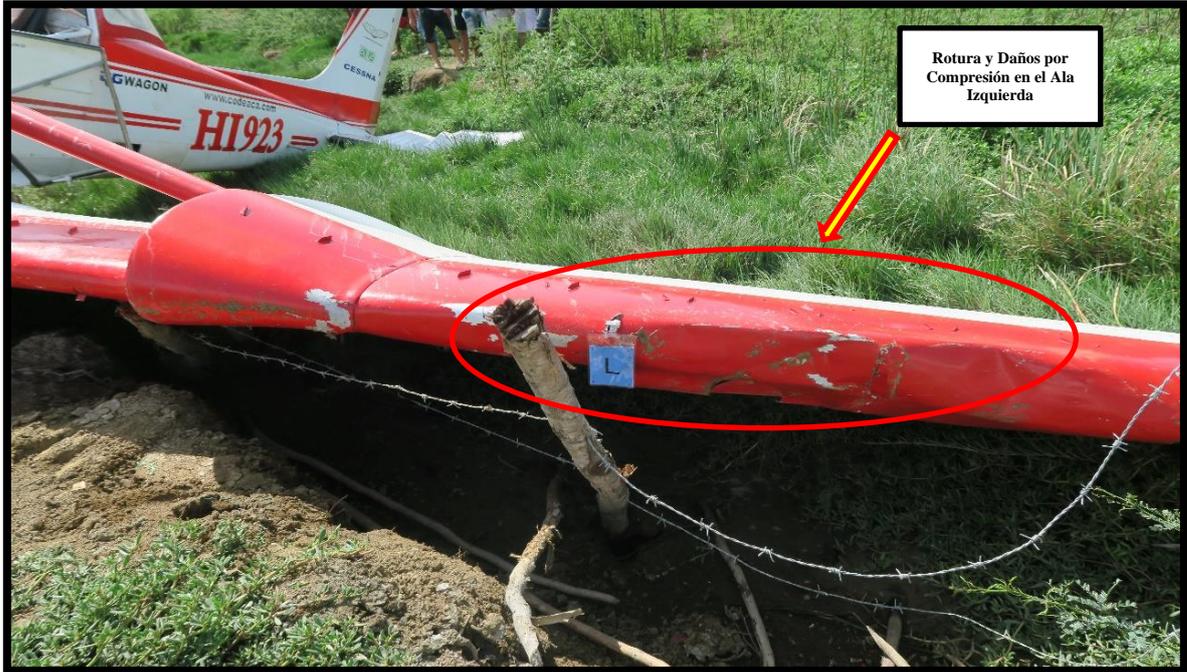
Ilustración 9. Vista del Ala Izquierda de la Aeronave Post-Impacto.

Rotura y Daños por Compresión en el Ala Izquierda

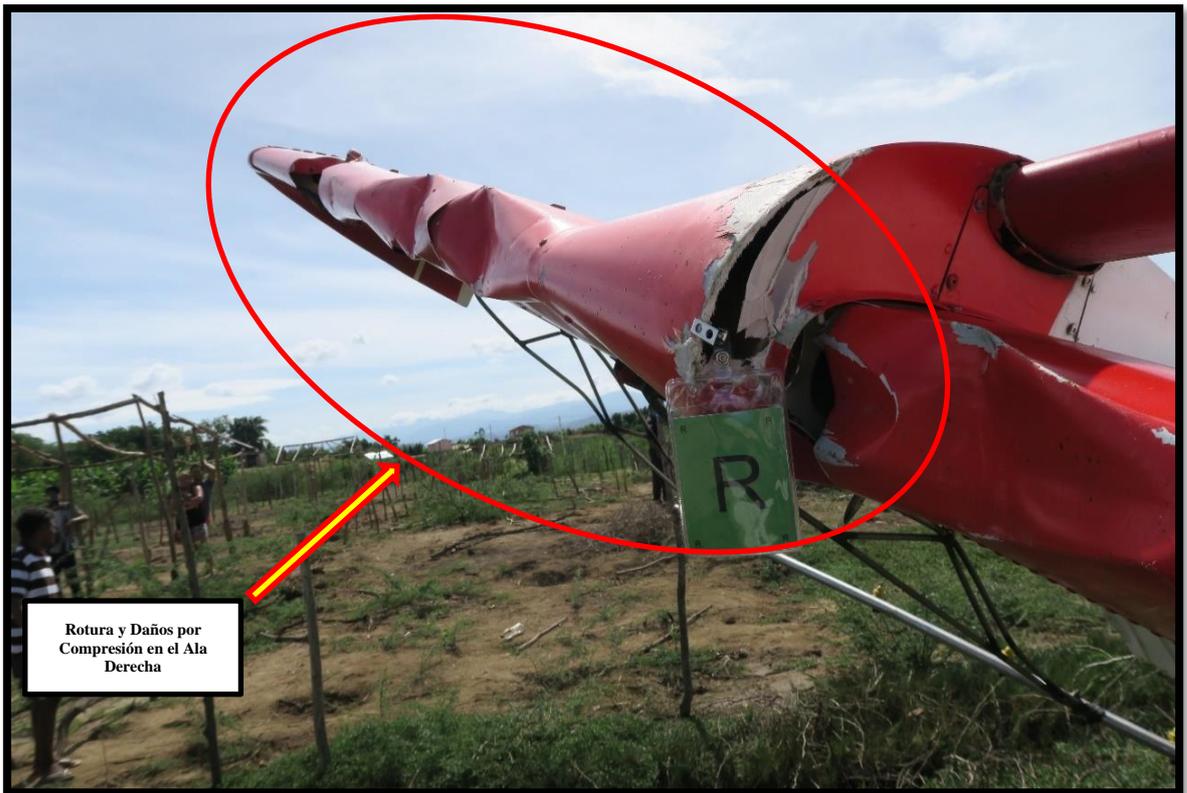
Ilustración 10. Vista del Ala Derecha de la Aeronave Post-Impacto.

Rotura y Daños por Compresión en el Ala Derecha

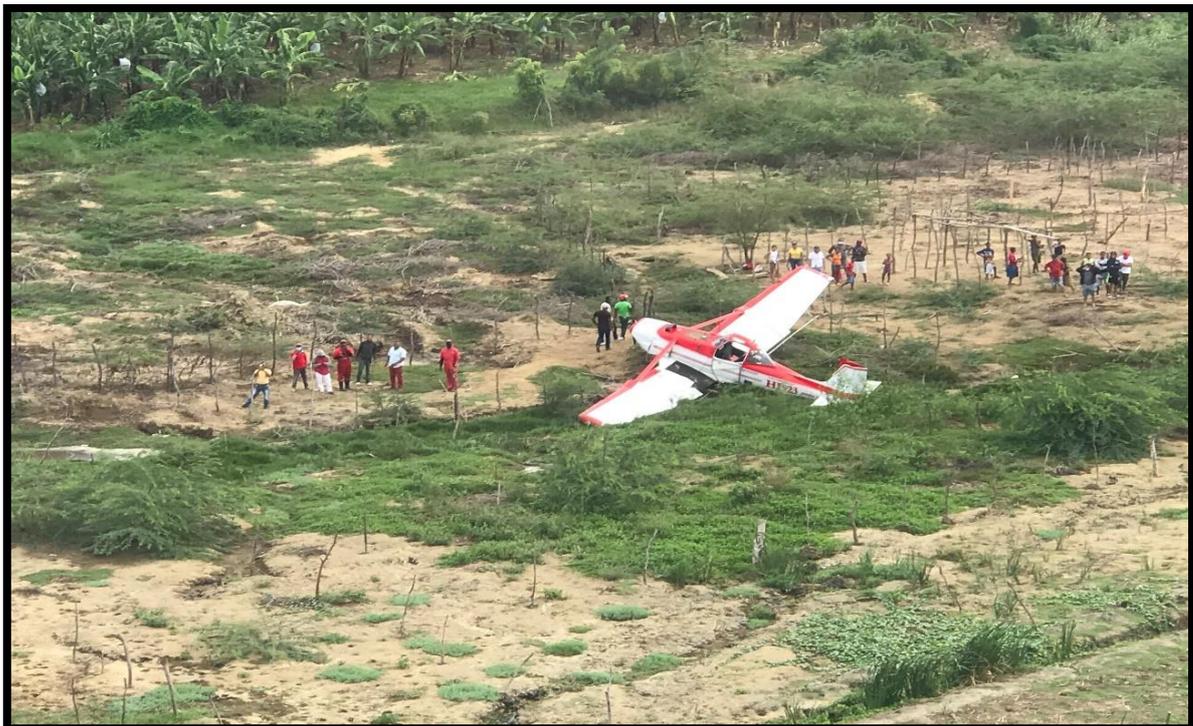
Ilustración 12. Vista Aérea de la Aeronave Post-Impacto.

La aeronave describió un plano de impacto con un pequeño alabeo hacia la izquierda, sin ningún impacto previo y con poco desplazamiento horizontal.
