**INFORME FINAL  
HI-807 Cessna C-172R, Valle  
Nuevo, Constanza, República  
Dominicana.**

04122016

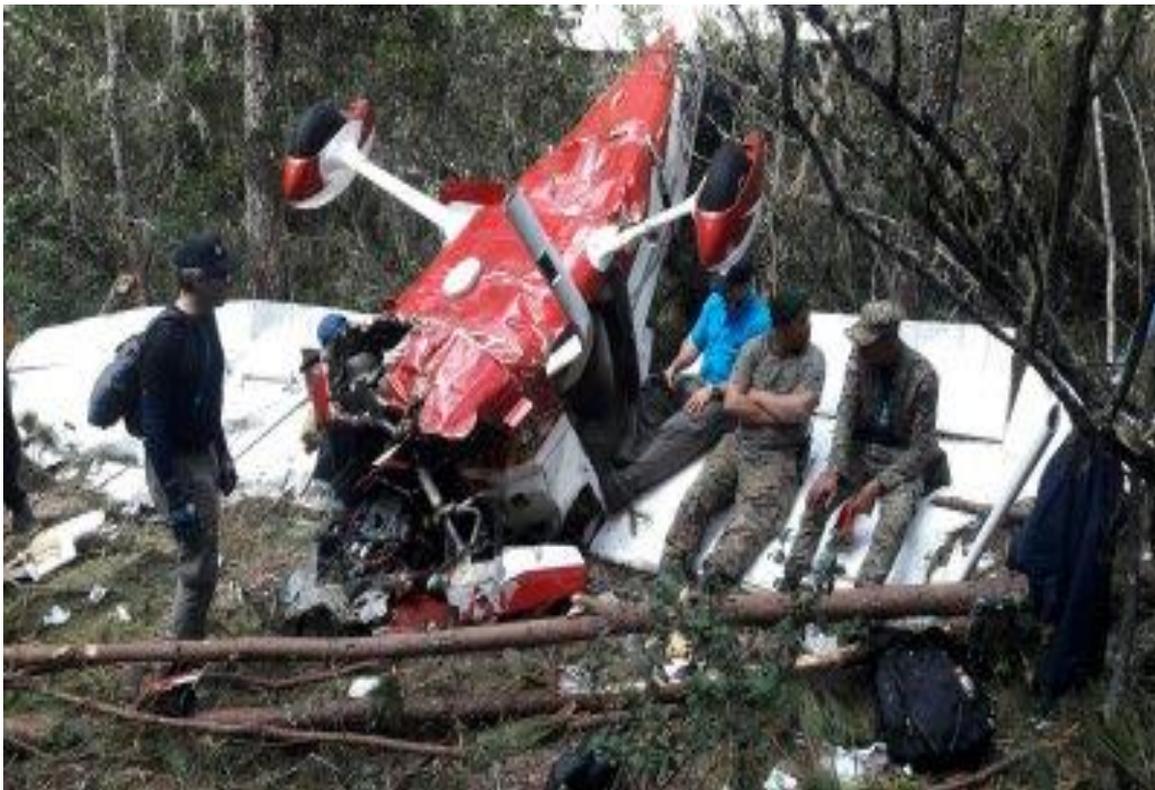
La aeronave al impactar primero con los árboles y posteriormente con la superficie del terreno, quedó en posición invertida. Como resultado de este evento resultó destruida.

*Vista de la aeronave post impacto*

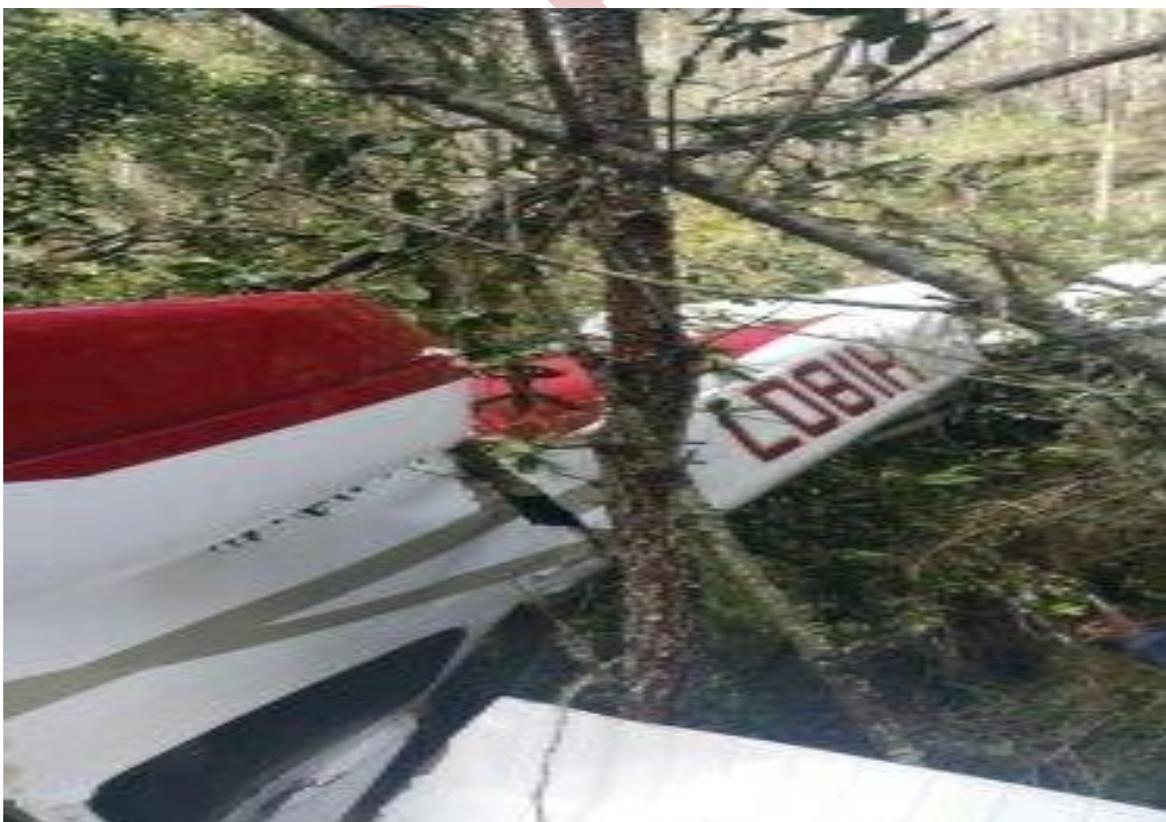
En este evento la aeronave después de impactar contra el terreno, algunos de sus componentes alares se desprendieron y se desplazaron a pocos metros de distancia, otros componentes de cabina de pilotaje y estructuras circundantes fueron cortadas por los equipos de socorros para sacar el piloto de la cabina, quien falleció al quedar su cuerpo aprisionado entre el panel de control y el asiento.

*Vista de la aeronave post impacto*

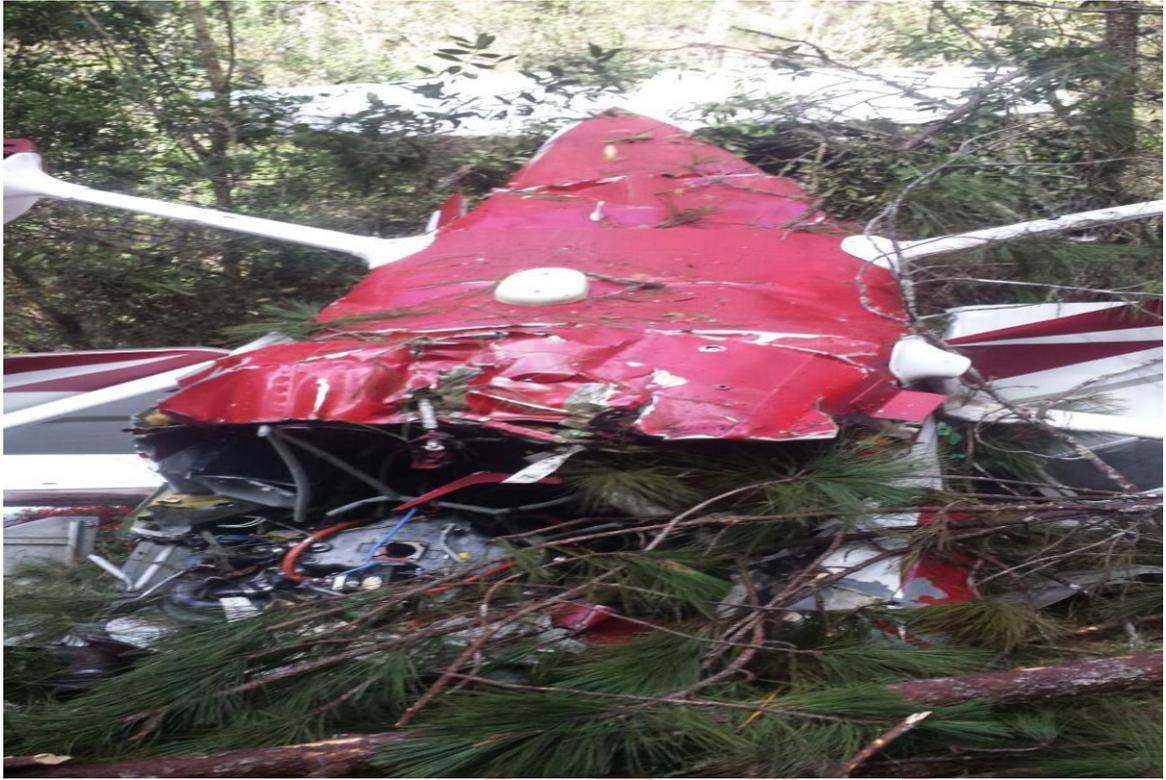
*Vista de la Aeronave post-impacto.*
