**INFORME FINAL
LV-CSX AIRBUS A340-300
Aeropuerto Intl. Punta Cana
República Dominicana.**

03102016

SINOPSIS

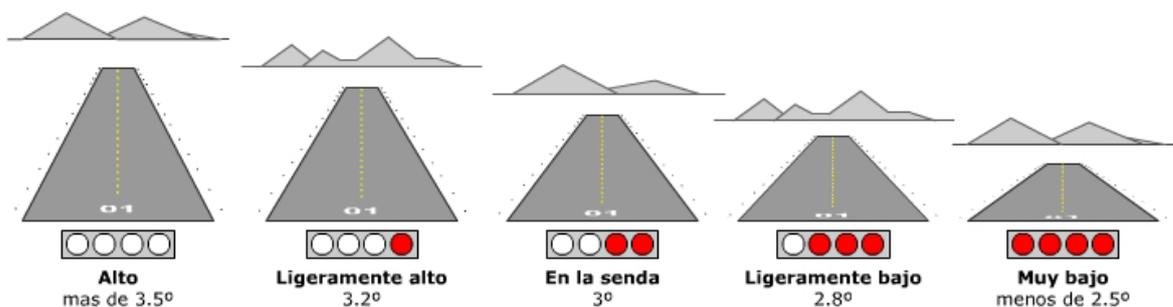
La aeronave al aterrizar tocó pista a 41 metros antes del borde de la cabecera 08, resultando en un **aterrizaje fuera de pista**, en su recorrido sobre la superficie de seguridad impactó tres luces del umbral, lo que indica que la aproximación fue efectuada por debajo de la senda de planeo. Si observamos el grafico más abajo podemos situar la senda de planeo entre **ligeramente bajo** y **muy bajo**.

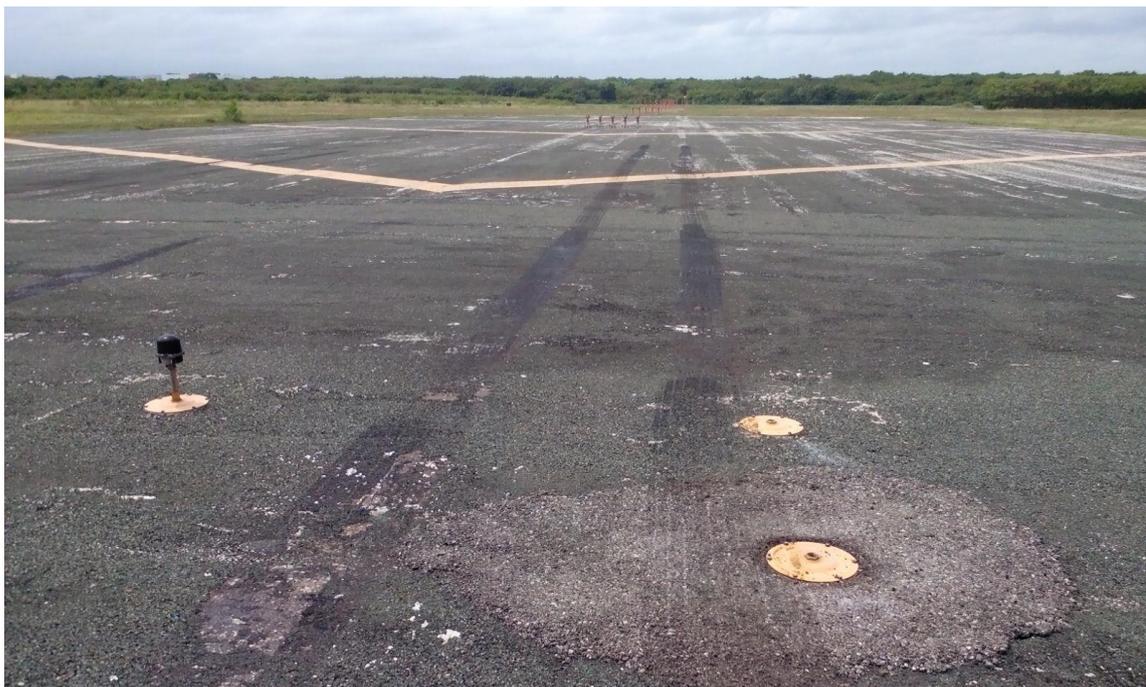
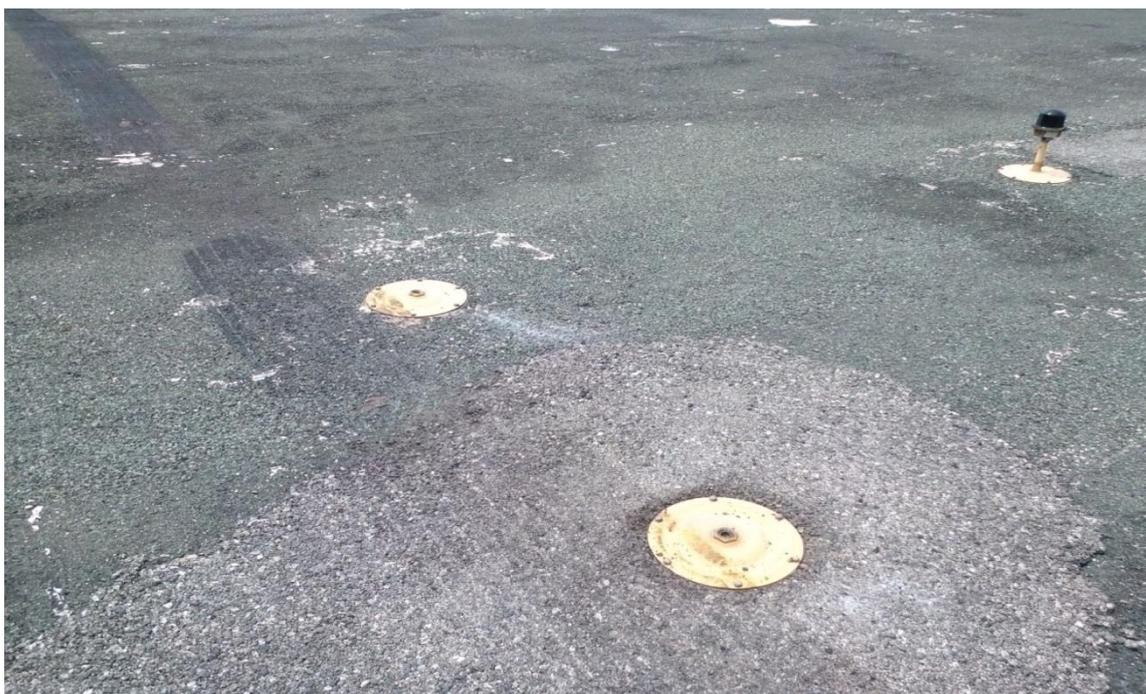
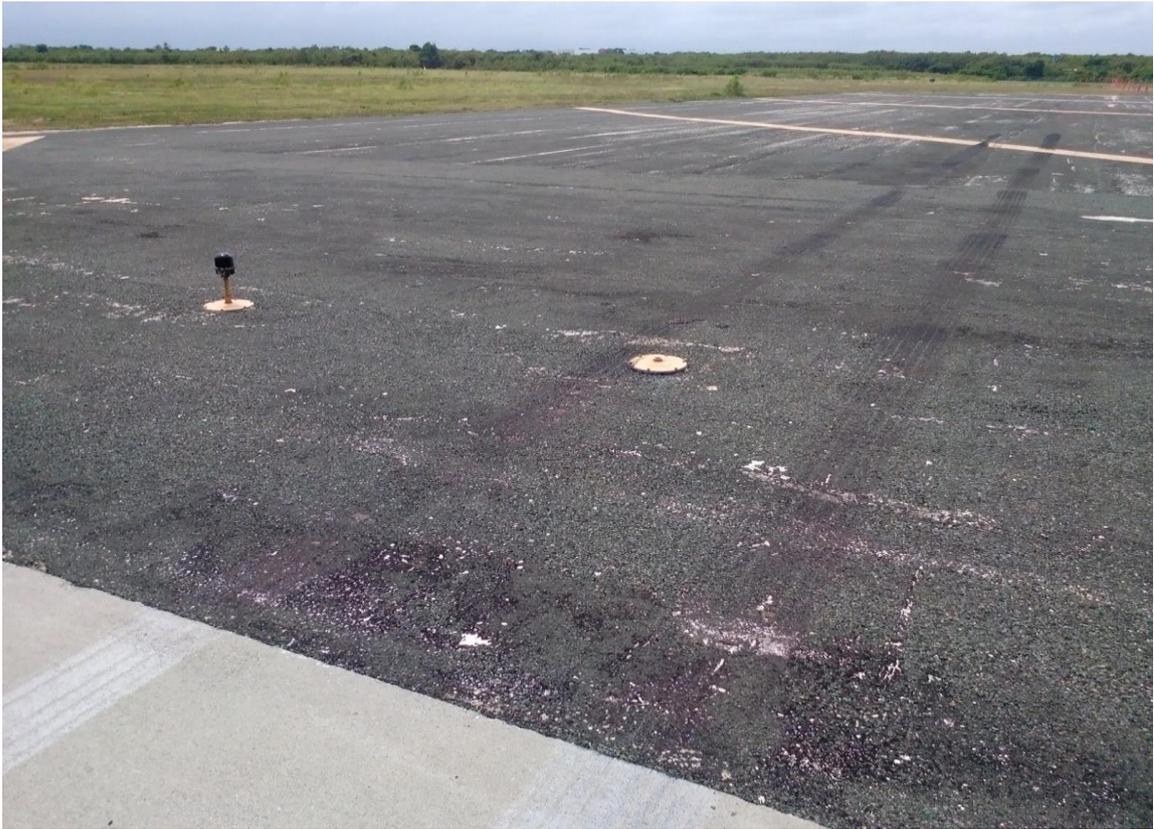
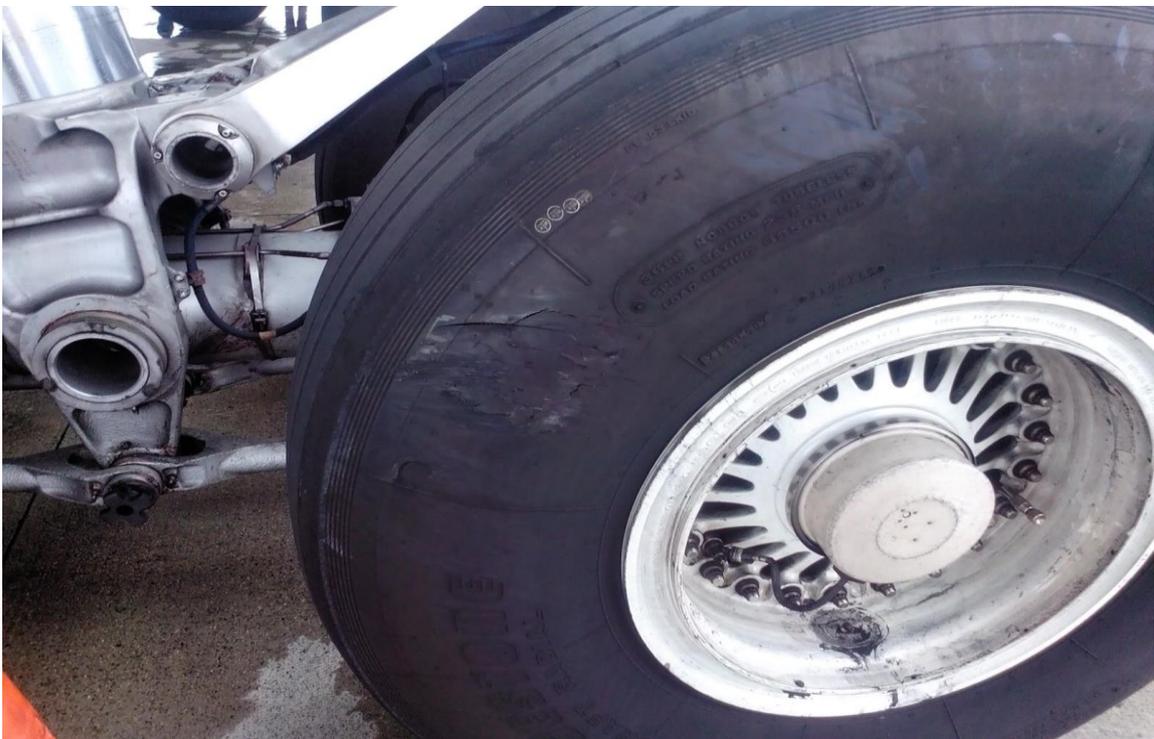
APÉNDICE 2

- Deflación de dos neumáticos traseros del tren principal (derecho).

Como resultado de este evento tres luces del umbral de pista resultaron rotas.
