**INFORME FINAL**  
**HI-861 AS-355F2**  
**Aeropuerto Internacional**  
**Dr. Joaquin Balaguer (MDJB)**  
**Sto. Dgo. República Dominicana**

14082016

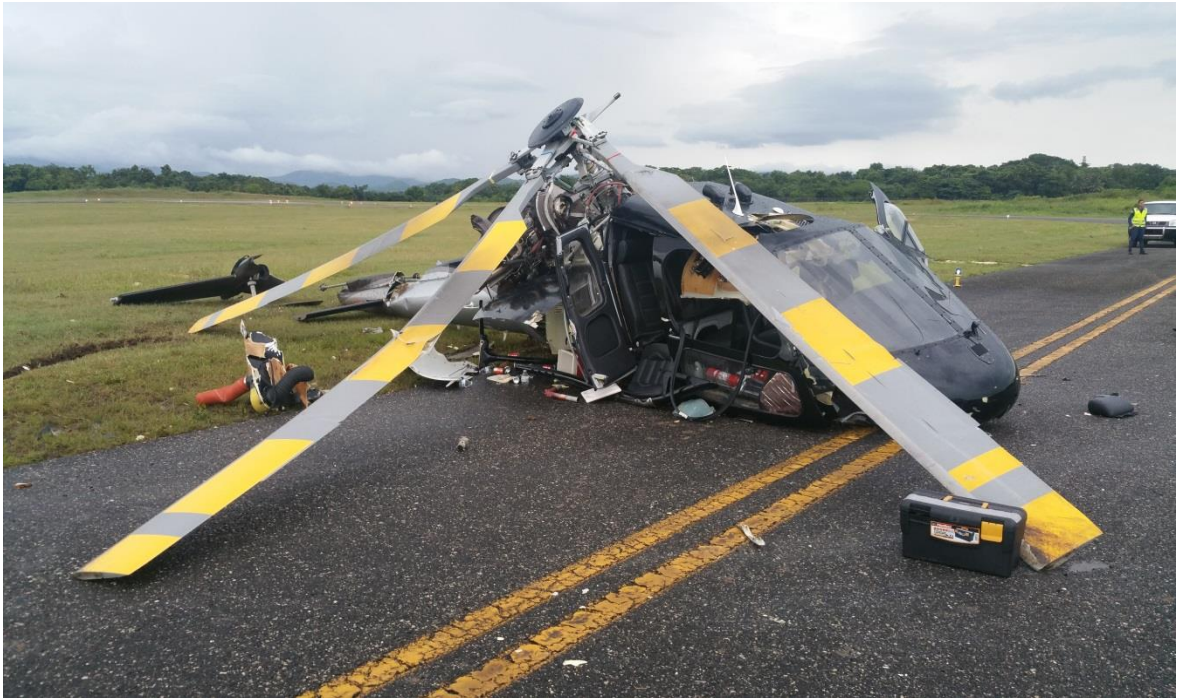
Al impactar contra el terreno la aeronave sufrió la rotura de los esquís y compresión vertical del fuselaje esto produjo que la misma entrara en resonancia, provocando que la aeronave se desmembrara y una gran parte de fragmentos quedaran esparcidos en un radio de unos 26 mts., resultando destruida.

*Vista de la aeronave post accidente.*

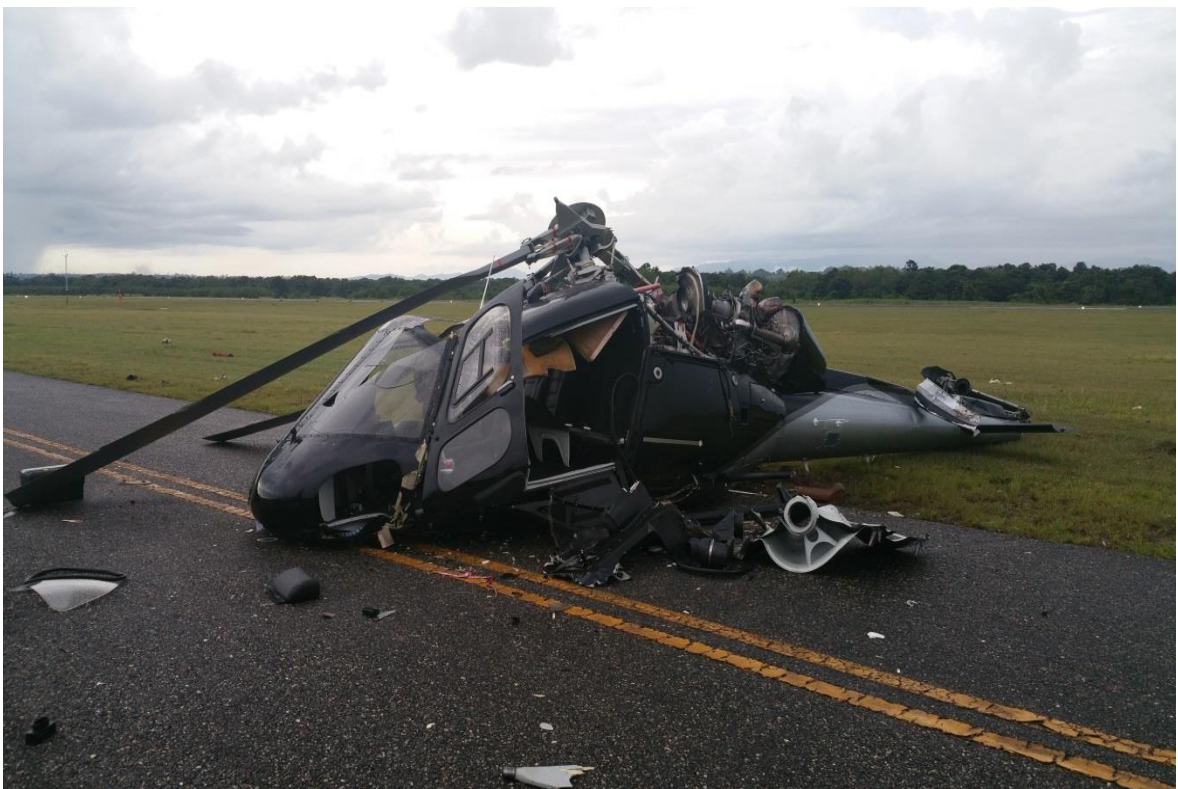
*Vista de la aeronave post accidente.*

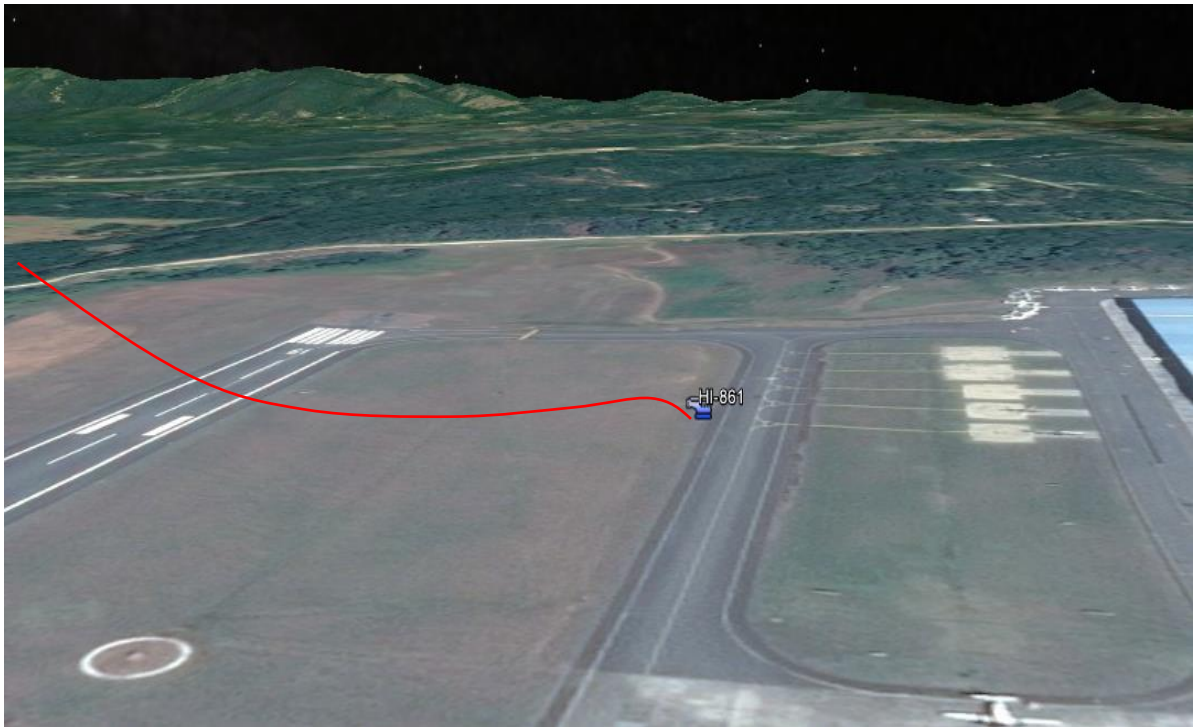
*Possible trayectoria de la aeronave al momento del accidente.*
