**Declaración Provisional
HI-982
HELIDOSA AVIATION
GROUP S.A.
ROBINSON 66
Punta Cana
República Dominicana**

Declaración Provisional CIAA109-2021

17 de diciembre de 2021

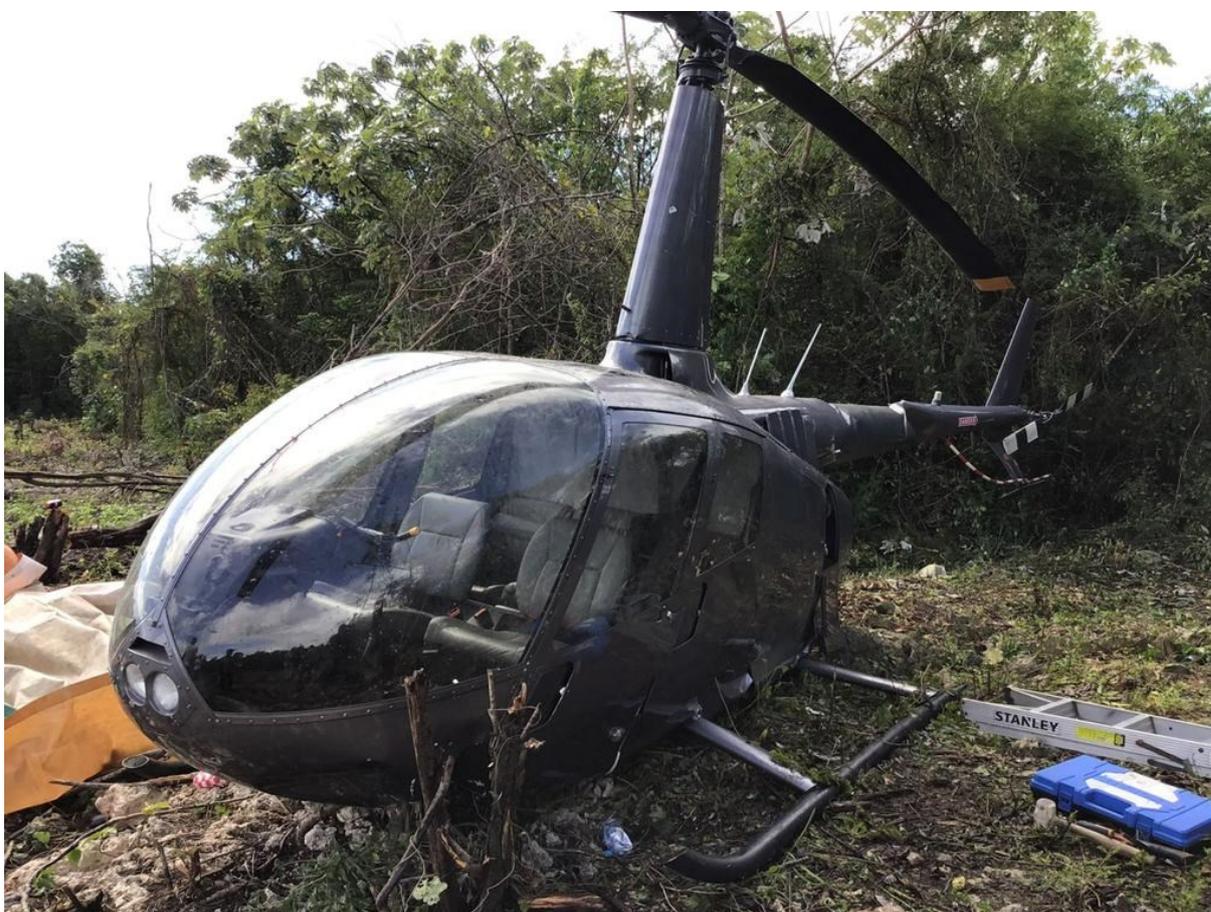
Ilustración 1. Aeronave post evento.

Producto del impacto, la aeronave resultó **destruida**.
