**Declaracion Provisional
CIAA 108-2021
HI-1050 Gulfstream IV
Aeropuerto Intl. Las Américas
(MDSD) Santo Domingo R.D.**

Declaración Provisional CIAA108-2021

Gulfstream, HI-1050

15 de diciembre del 2021

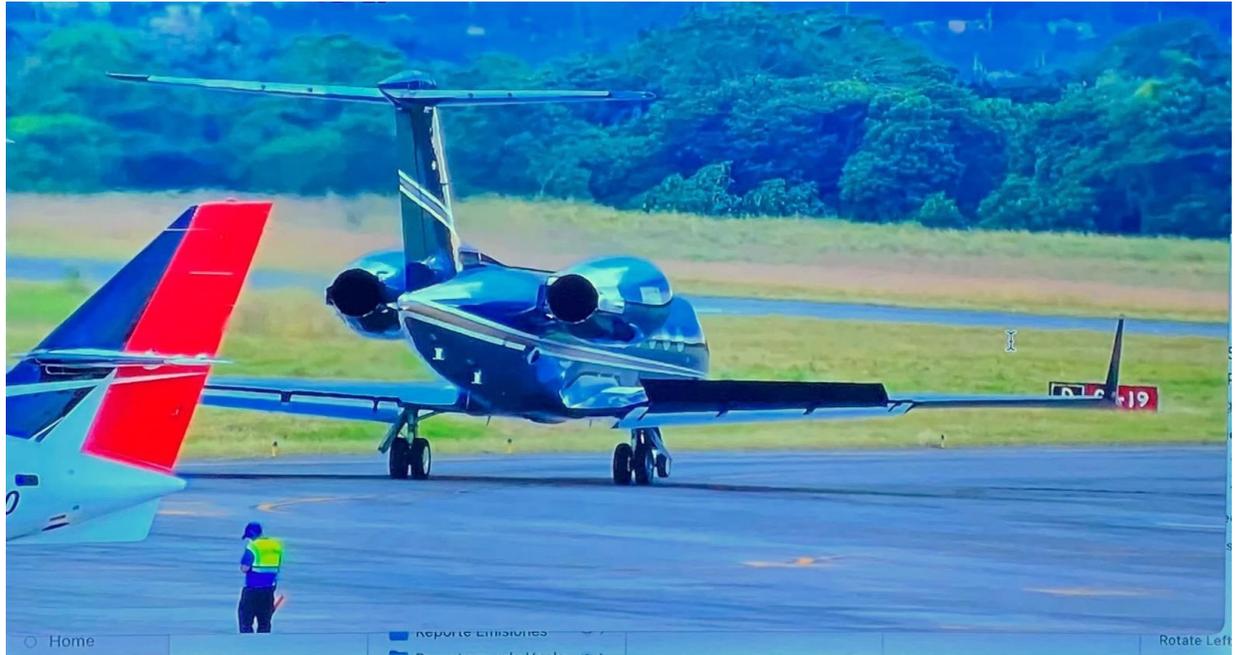
Ilustración 1. Vista del Spoiler del ala derecha extendido, durante el carreteo, antes de iniciar en vuelo.

Durante el carreteo para el despegue, el video de otra cámara de seguridad capturó otra imagen del avión, esta vez desde la parte trasera del avión, que también indicó que los tres spoilers en el ala derecha estaban extendidos, y los spoilers en el ala izquierda estaban guardados.

El video de seguridad también mostró que cuando el avión despegó, y lo hizo con una actitud baja del ala derecha con los spoilers aún extendidos.

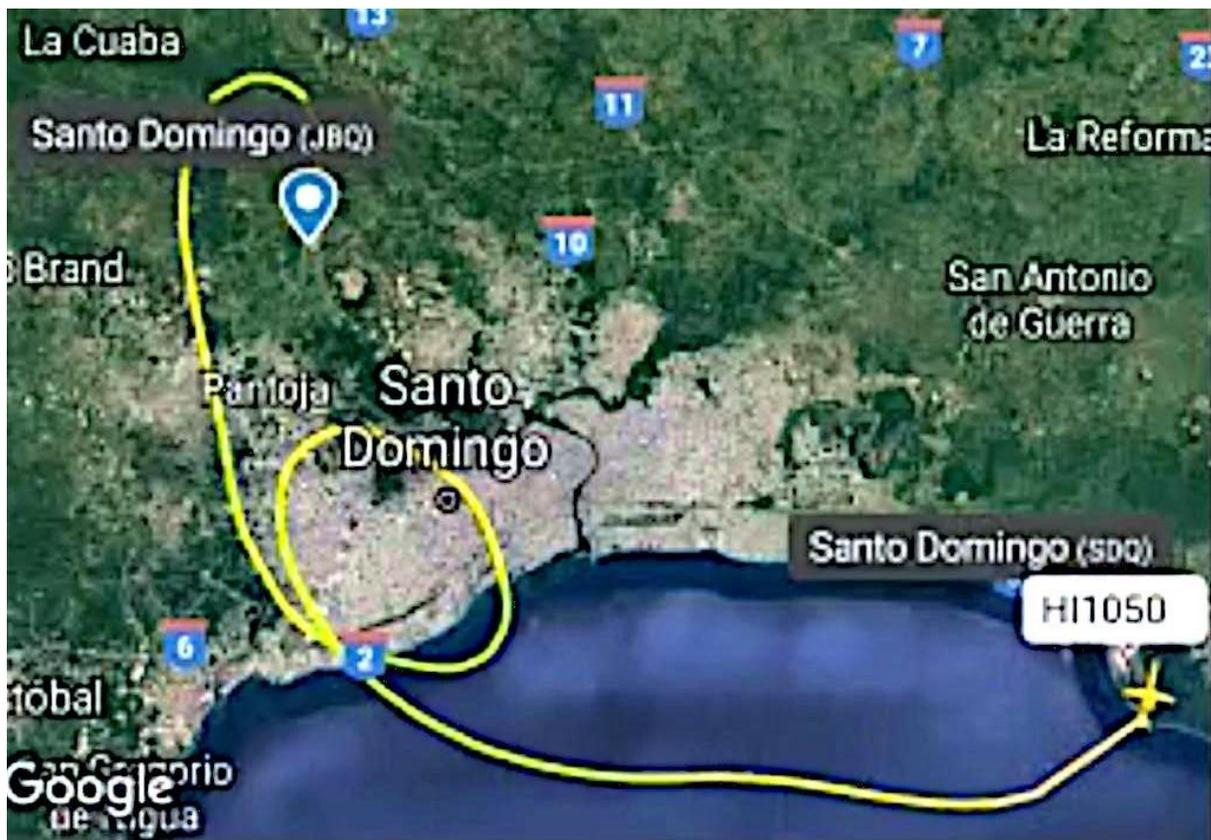
Ilustración 2. Imagen de la trayectoria seguida por la aeronave durante la emergencia.

De acuerdo con datos preliminares de radar de control de tránsito aéreo (ATC) proporcionados por el Instituto Dominicano de Aviación Civil (IDAC), el avión partió de MDJB alrededor de las 17:09 hora local, hizo un giro a la izquierda de aproximadamente 180° y se dirigió en dirección al Distrito Nacional. El avión hizo entonces un giro a la izquierda de 360° que abarcó el distrito.
