**INFORME FINAL  
N8806R, Czech SportCruiser  
Aeropuerto Int. del Cibao  
República Dominicana.**

**30062013**

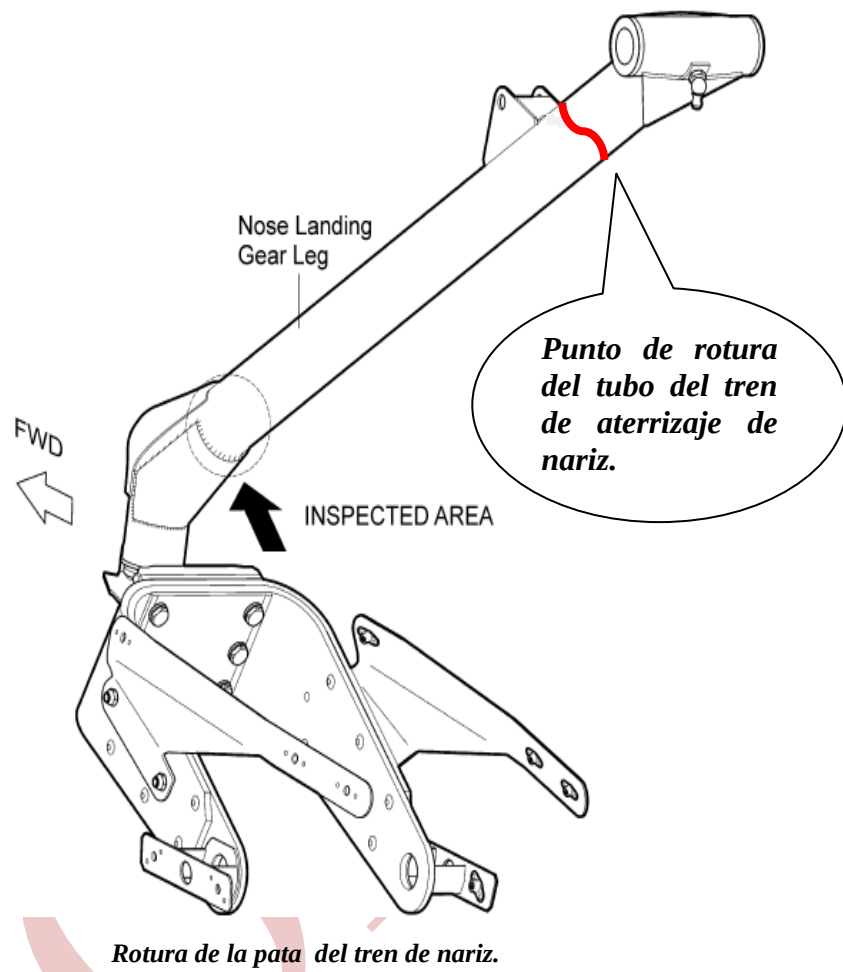
La aeronave producto de la rotura del tren de nariz, impactó la superficie de la pista al bajar la nariz ocasionando la rotura de una de las tres aspas de la hélice. No hubo desprendimiento de partes de la estructura de la aeronave.

*Nótese la rotura de una de las aspas*
