Comisión Investigadora de Accidentes de Aviación

**Informe Final
Accidente
HI923 Cessna A-188B
La Laguna, Esperanza,
Provincia Valverde, Rep. Dom.**

Informe Final CIAA 107-2020

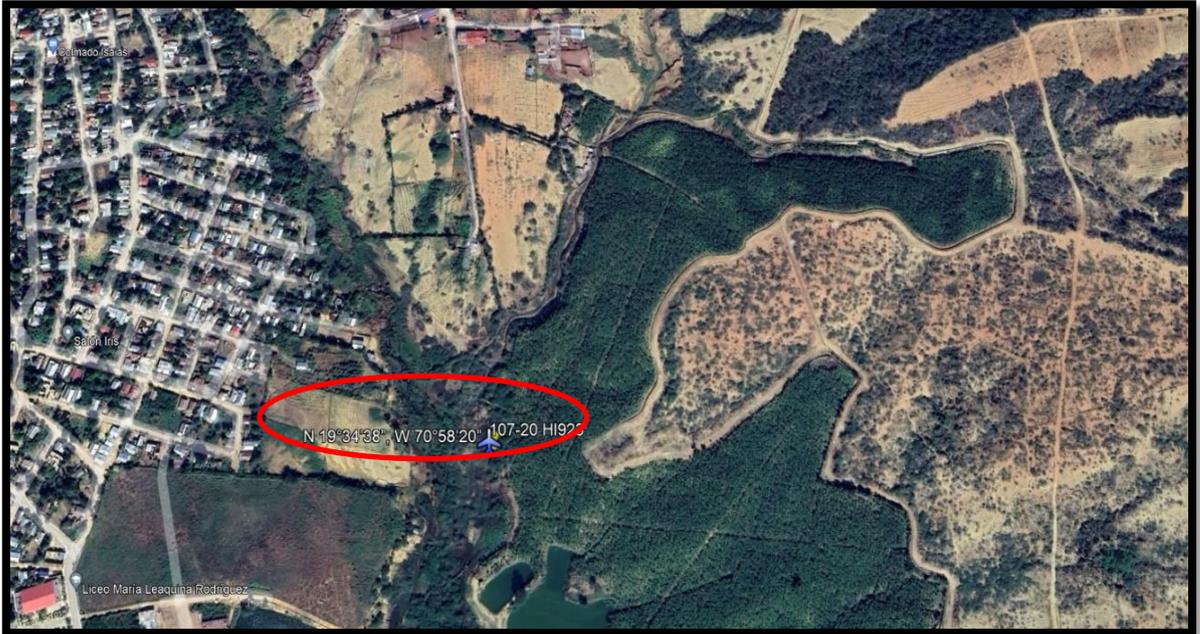
Ilustración 13. Foto Aérea de la Zona del Evento, Coordenadas Geográficas N19°34'38" W 70°58'20".
